# 膜结构的工程事故与质量通病防治

**提要** 就膜结构的工程事故与质量通病加以分类剖析,探讨其发生的原因,并就如何在膜结构设计建造过程中避免工程事故、提高工程质量提出相应的对策。

## Accident Preventing and Quality Improvement for Membrane Structure Construction

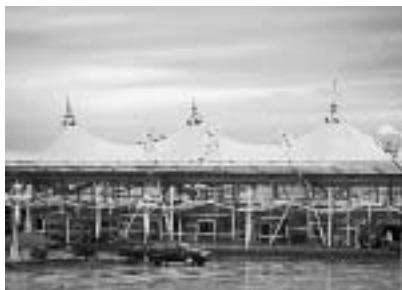
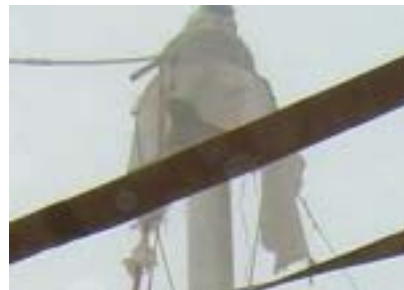
膜面积雪也会导致膜材撕裂。图 3 为国内某航站楼膜结构屋盖因积雪毁坏的情况。膜面的不均匀积雪相当于局部堆载，加之降雪后气温很低，膜材本身会冷缩并变得脆硬，膜面适应应力重分布的能力降低，易发生撕裂。

图 3 国内某航站楼膜屋盖因积雪毁坏

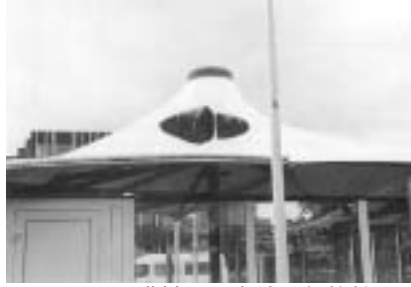
膜结构工程中应用最普遍的膜材料是聚四氟乙烯（PTFE）涂层覆盖玻璃纤维织物和聚氯乙烯（PVC）涂层覆盖聚酯纤维织物。前者是不可燃烧材料，后者则为阻燃材料。基于价格的因素，国内目前的工程大多数采用 PVC 膜材。PVC 膜材遇明火会被烧熔，火势不会因膜材而蔓延。图 4 为一 PVC 膜材的膜结构遇明火局部烧熔的情况<sup>[1]</sup>；著名的麦加（Mecca）帐篷营原来的棉质帐篷毁于 1997 年大火后，改用 PTFE 膜材料重建，连帐篷四周的墙体也用 PTFE 膜材料建造，材料的防火性能是主要考虑因素，参见图 5。

图4 PVC膜材遇明火被局部烧熔

尽量减少可燃物体靠近膜面，不允许有火源。要按建筑设计防火规范的要求设置相应的消防设施，以便万一发生火灾时可将其扑灭在初期。尽可能选用不可燃的 PTFE 涂层覆盖材料。

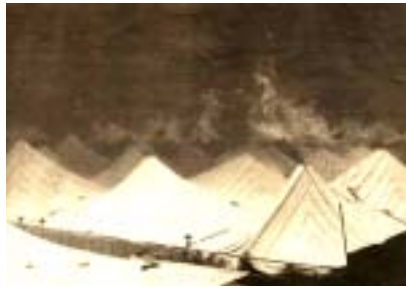
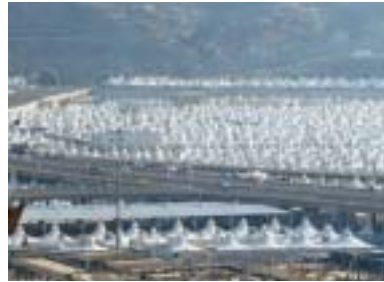
a. 麦加帐篷营火灾

b. 用 PTFE 膜材重建的帐篷营

图 5 麦加帐篷营

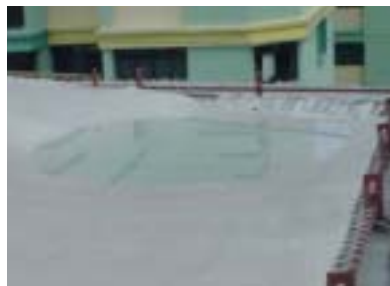
膜结构的刚度是由其几何形状和所施加的预张力共同提供的。如果膜面过于扁平或施加的预张力不足，膜面就有可能在降雨时产生积水。膜面积水会越积越多，最终有可能导致膜面撕裂或支承结构破坏。图 6 为一扁平膜屋面大面积积水的情形。

图 6 大面积膜面积水

设计膜面造型时，应采用较大的膜面坡度，并使膜面排水路径便捷。根据工程所在地的降雨情况在膜面上施加相应的竖向荷载，检查变形后的膜面等高线图；如在高点以外的部位出现近似圆形或椭圆形的区域，应修改膜面的形状。张拉时，膜面的预张力需达到设计预张力水平；松弛的膜面要及时进行二次张拉；发生膜面积水情况要及时人工协助排水，并采取相应的补救、修改措施。

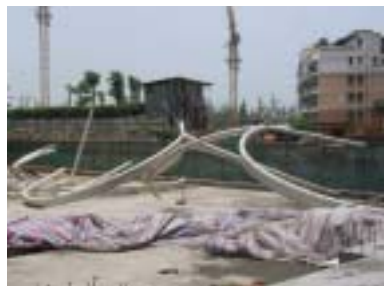
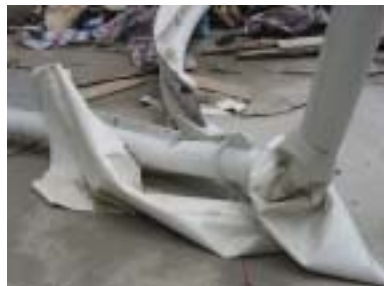
图 7 所示为深圳某膜结构工程因支承结构整体倾覆造成膜材撕裂的情形。

图 7 因支承结构整体倾覆造成膜材撕裂

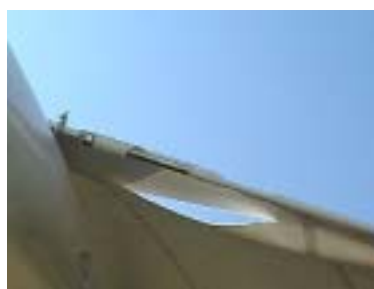
图 9 为一张拉过程中发生膜材被撕裂的例子。张拉膜面时，若施力点偏向一侧造成张拉不均匀，或加载速率过快，或张拉过度、膜面应力超过材料的抗拉强度，或因加载设备如手葫芦或因锚固构件意外失效、导致膜面局部突然不均匀卸载等，都有可能造成膜材撕裂。

图 9 张拉不当造成膜材撕裂

膜结构的施工技术设计要周详，吊装、张拉要由有安装经验的工人在安装指导人员的指导下进行。吊装时没有直接与起吊设备相连的膜角节点板及钢索等宜在膜面吊装就位后再安装，避免因节点板及钢索的自重造成膜材料撕裂。张拉过程要循序渐进，并密切监视膜面情况，避免应力集中或张拉过度。

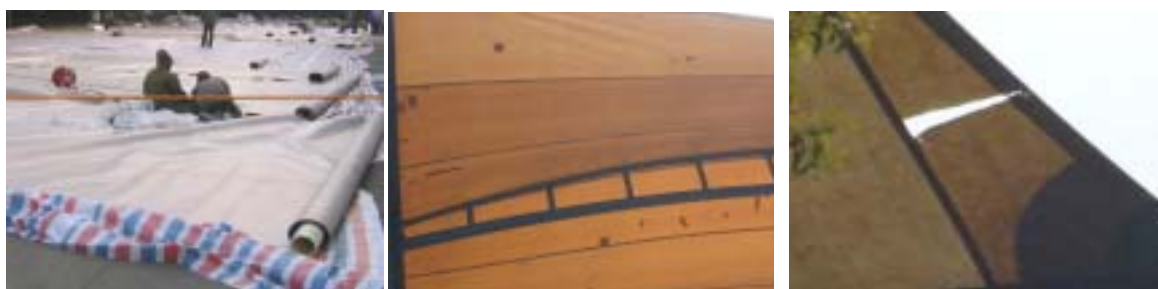
近年来国内膜结构发展迅速，但行业行为很不规范。一些不具备技术力量和工程经验的企业以低价竞标方式承揽膜结构工程，出现了一些粗制滥造的劣质工程。图 10 所示为某单位选用国产 PTFE 膜材料、在马路上加工制作的情形，建成后的膜面上到处可见补丁和撕破的痕迹。该工程的膜屋面最后不得不拆除。图 11 为另一个存在严重质量问题的膜结构工程，膜面上可见随意的撕口和钉子。

a. 在马路上加工制作

b. 随处可见的皱褶和补丁

c. 撕破的痕迹

图 10 施工时的粗制滥造

发展商或建筑师在选择膜结构承包商时，应详细考察其业绩记录、实地查看其承建的工程，并从技术力量、管理经验、工程业绩、财务状况等方面综合加以分析、评判，将待建工程委托给有实力、讲信誉且要价合理的膜结构专业公司。当决定兴建一个膜结构工程时，要追求最佳性能价格比，而不仅仅是追求价格最低。

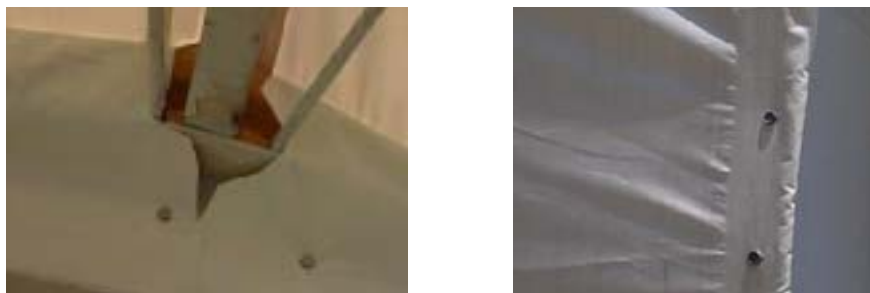
a. 内部随意的撕口和钉子

b. 膜面上的皱褶和螺丝

图 11 有严重质量问题的膜结构

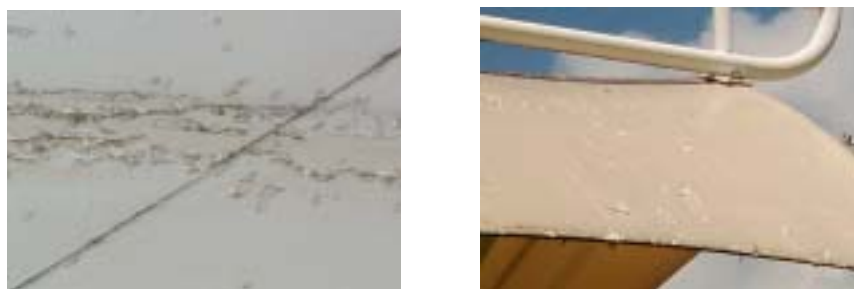
国内的工程目前大多数采用 PVC 涂层覆盖聚酯纤维织物膜材。这种膜材的 PVC 涂层会随时间而老化，使得膜面逐渐泛黄、变得肮脏，甚至会大面积“起皮”、涂层脱落。图 12 为两个使用 PVC 膜材的膜结构在建成 4 年左右后表面涂层严重脱落的情形。

图 12 使用 PVC 膜材的膜结构发生表面涂层脱落

近年来，膜材生产厂家一般都已在 PVC 涂层覆盖膜材的涂层表面再加一层 PVDF（二氟乙烯）或 PVF（氟乙烯）面层，以改善 PVC 涂层老化、脱落的情况。在强紫外线照射地区，选用 PVC 涂层覆盖膜材要慎重。即使是同一种膜材，不同厂家、不同型号甚至不同生产批次的质量也有差异，实际应用时要认真选择、详细检查；膜材的局部质量瑕疵应在裁剪下料时让过。

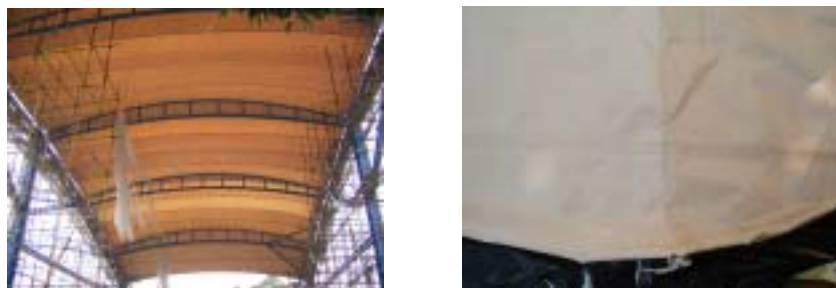
另外，不同批次甚至同一批次的膜材料色泽上可能有很大的差异以及存在瑕疵，膜材裁剪时应加以区分并让过有瑕疵的部位，否则会影响到结构的美观。图 13 所示为膜材的色差太大影响美观的例子。如果使用的是 PTFE 膜材，经过半年左右的阳光照射，膜面会变白、色差变小；PVC 膜材的色差则会永久存在。

图 13 膜材色差太大影响美观

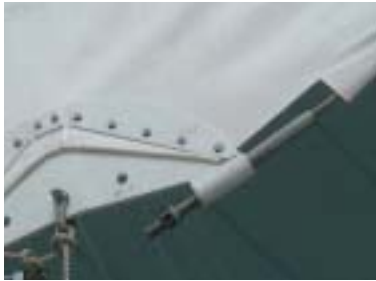
图 15 所示膜角节点板处的埋绳角度明显地与夹板角度不匹配；膜边缘穿钢索的“裤套”在节点板处的切口应开成圆角以避免应力集中，图中却开成方角，结果吊装时从此处撕裂，参见图 8。

图 15 埋绳角度及切口设计不当

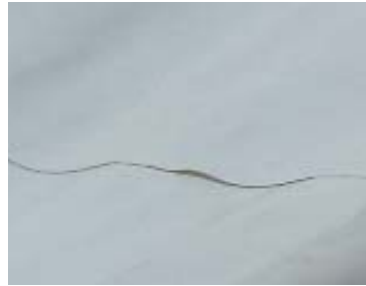
图 16 焊缝脱落

制作加工缺陷包含膜面制作加工中的缺陷和钢结构及连接件制作加工中的缺陷两方面。图 16 所示的膜面出现焊缝脱落现象；图 17 是焊接时温度及加温时间控制不当、导致膜材局部被烧焦的例子；图 18 则是因为焊接加工时没有很好地清理膜材料及周围环境，结果在焊缝处出现脏痕；图 19 所呈现的是高温焊接时没有采取相应的张拉措施、膜面在加热区域出现了严重的收缩，甚至无法与膜角节点板相匹配。这些都是膜面制作加工中常见的通病。钢结构及连接件制作加工中通病是精度不够及表面不够光滑、不精致等。

膜结构的设计要精益求精，加工制作更应精雕细作。作业场地应清洁无尘，采用张拉焊接，由熟练工人严格按作业指导书进行。安装张拉要严格按施工技术设计的要求进行。有关制作加工及施工安装的具体要求可参见本专题讲座第五讲和第八讲的相应内容。

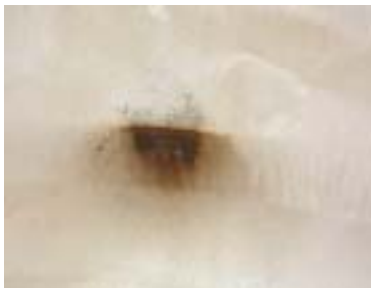
图 17 膜材局部被烧焦

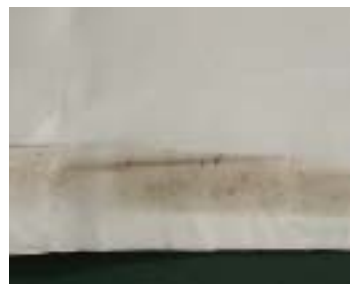
图 18 焊缝处出现脏痕

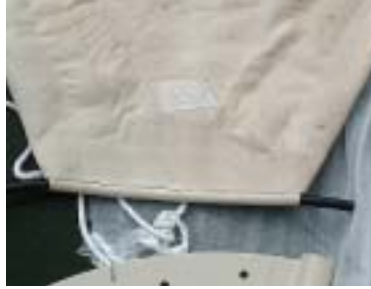
图 19 加热区域出现严重收缩

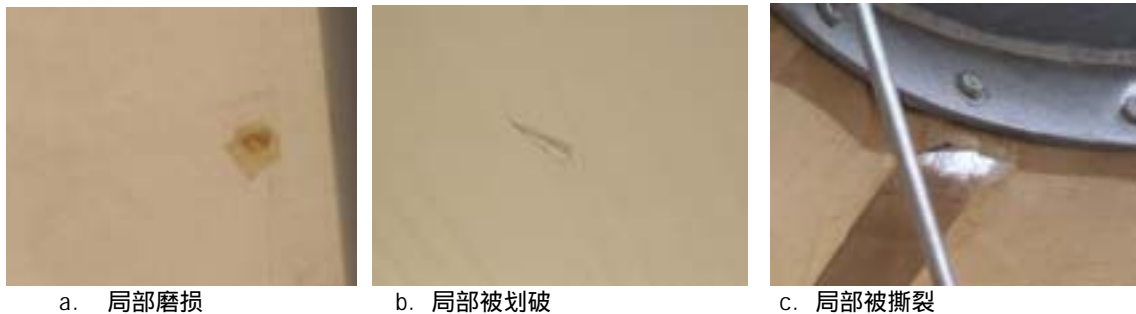
膜结构在安装过程中易出现的质量通病主要有因防护不当使膜面在地面或其它构筑物上拖动时被磨损、被划破或局部被撕裂，或因张拉调节不当而在膜面留下过多的皱褶等，参见图 20。

a. 局部磨损

b. 局部被划破

c. 局部被撕裂

图 20 膜结构安装过程中的质量通病
