膜结构的工程事故与质量通病防治

胥传喜

Accident Preventing and Quality Improvement for Membrane Structure Construction

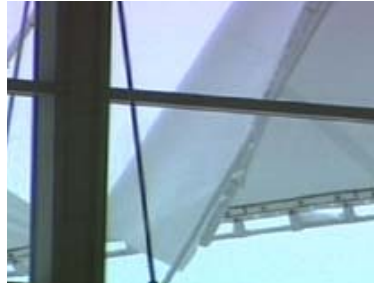
膜结构在强风作用下出现膜材撕裂的现象时有发生。如美国丹佛国际机场（Denver International Airport）航站楼的膜结构屋盖在 2003 年 3 月的一场大风雪中被撕裂，见图 1。2004 年 4 月，成都某小区的一个膜结构工程在一场大风中被完全摧毁，如图 2 所示。

图 1 丹佛国际机场膜屋盖被撕裂

为避免膜材被撕裂，设计膜结构时应保证膜面在张拉后具有足够的刚度；细部构造设计要考虑到二次张拉的可能性；对发生松弛的膜面要及时进行二次张拉。节点设计要保证足够的转动自由度，以适应膜面在风作用下的大变形。

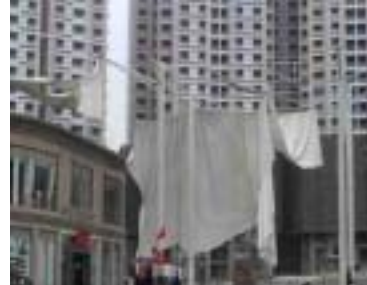
图 2 成都某膜结构被大风摧毁

造成膜结构在强风作用下膜材被撕裂的原因多与膜面松弛有关。膜面过于扁平，或预张力不足，或因膜材徐变导致松弛后没有及时进行二次张拉，膜面的整体刚度很低，在强风作用下容易出现大幅度的摆动导致膜材被撕裂或在摆动过程中撞击到其它物体而发生破坏。图 2 所示的例子就是因膜面松弛而破坏。连接部位的松动或脱落，或节点设计不合理、不恰当地限制节点的转动自由度，也可能造成膜材在强风作用下被撕裂。

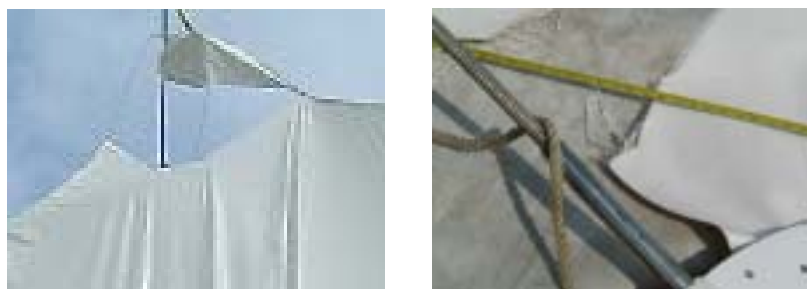
吊装时，在自重及风作用下，膜材极易因应力集中而被撕裂。图 8 所示的实例是直接利用膜角节点板及边索吊装，方式不当，加上膜角切口设计缺陷（参见图 15），吊装过程中因膜面应力在膜角切口处过于集中造成膜材撕裂。

图 8 吊装方式不当加之膜角切口设计不合理造成膜材撕裂

膜结构的施工技术设计要周详，吊装、张拉要由有安装经验的工人在安装指导人员的指导下进行。吊装时没有直接与起吊设备相连的膜角节点板及钢索等宜在膜面吊装就位后再安装，避免因节点板及钢索的自重造成膜材料撕裂。张拉过程要循序渐进，并密切监视膜面情况，避免应力集中或张拉过度。

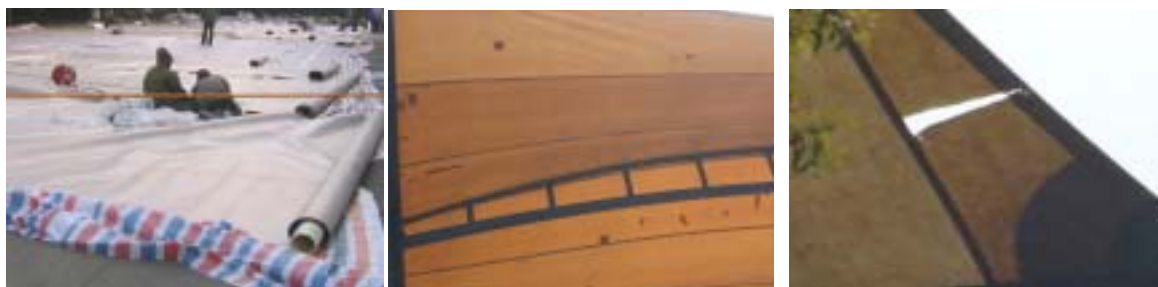
近年来国内膜结构发展迅速，但行业行为很不规范。一些不具备技术力量和工程经验的企业以低价竞标方式承揽膜结构工程，出现了一些粗制滥造的劣质工程。图 10 所示为某单位选用国产 PTFE 膜材料、在马路上加工制作的情形，建成后的膜面上到处可见补丁和撕破的痕迹。该工程的膜屋面最后不得不拆除。图 11 为另一个存在严重质量问题的膜结构工程，膜面上可见随意的撕口和钉子。

a. 在马路上加工制作

b. 随处可见的皱褶和补丁

c. 撕破的痕迹

图 10 施工时的粗制滥造

发展商或建筑师在选择膜结构承包商时，应详细考察其业绩记录、实地查看其承建的工程，并从技术力量、管理经验、工程业绩、财务状况等方面综合加以分析、评判，将待建工程委托给有实力、讲信誉且要价合理的膜结构专业公司。当决定兴建一个膜结构工程时，要追求最佳性能价格比，而不仅仅是追求价格最低。

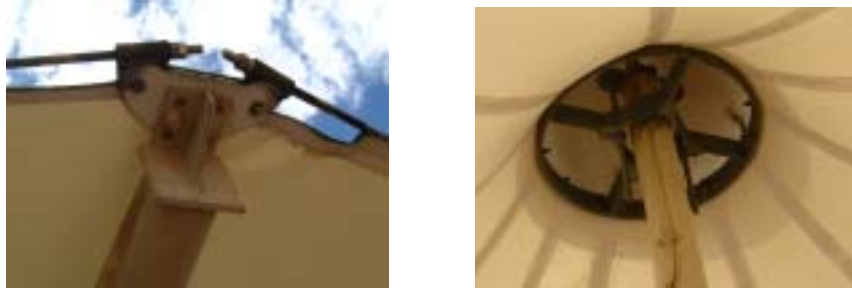
膜结构中所用的金属构件暴露在露天环境中，如材料选用或防腐措施不当，易发生锈蚀。在沿海地区或潮湿环境中更是如此。金属构件的锈蚀不仅会影响到美观，也会危及结构的安全。图 14 为膜结构中金属构件发生锈蚀的例子。

图 14 金属构件发生锈蚀

膜结构用的金属构件应采取有效的防腐保护措施；设计时，构件的断面尺寸选择应考虑锈蚀的影响而留有余量。尽可能选用不锈钢材料制成的构件。

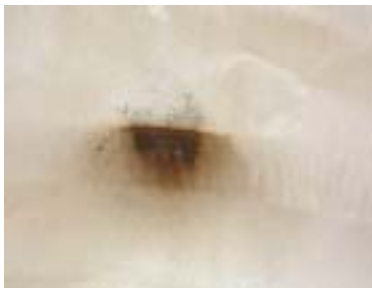
制作加工缺陷包含膜面制作加工中的缺陷和钢结构及连接件制作加工中的缺陷两方面。图 16 所示的膜面出现焊缝脱落现象；图 17 是焊接时温度及加温时间控制不当、导致膜材局部被烧焦的例子；图 18 则是因为焊接加工时没有很好地清理膜材料及周围环境，结果在焊缝处出现脏痕；图 19 所呈现的是高温焊接时没有采取相应的张拉措施、膜面在加热区域出现了严重的收缩，甚至无法与膜角节点板相匹配。这些都是膜面制作加工中常见的通病。钢结构及连接件制作加工中通病是精度不够及表面不够光滑、不精致等。

图 17 膜材局部被烧焦

膜结构的设计要精益求精，加工制作更应精雕细作。作业场地应清洁无尘，采用张拉焊接，由熟练工人严格按作业指导书进行。安装张拉要严格按施工技术设计的要求进行。有关制作加工及施工安装的具体要求可参见本专题讲座第五讲和第八讲的相应内容。

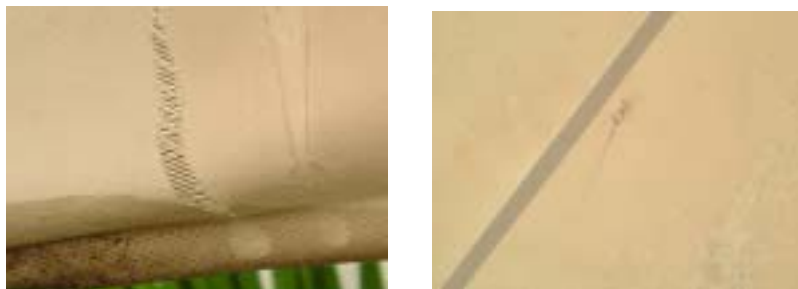
由于膜结构表面存在张力，膜面如有破损应及时修补，否则不但会影响美观和防水，膜面的破损在张力作用下会进一步发展。图 21 所示的膜结构没有得到应有的维护。

图 21 膜面破损没有及时修补
